# 令和6年台風第10号における活動実績 <東海農政局>

## <① 前段の経緯 1 >

## <② 台風10号に係る活動>

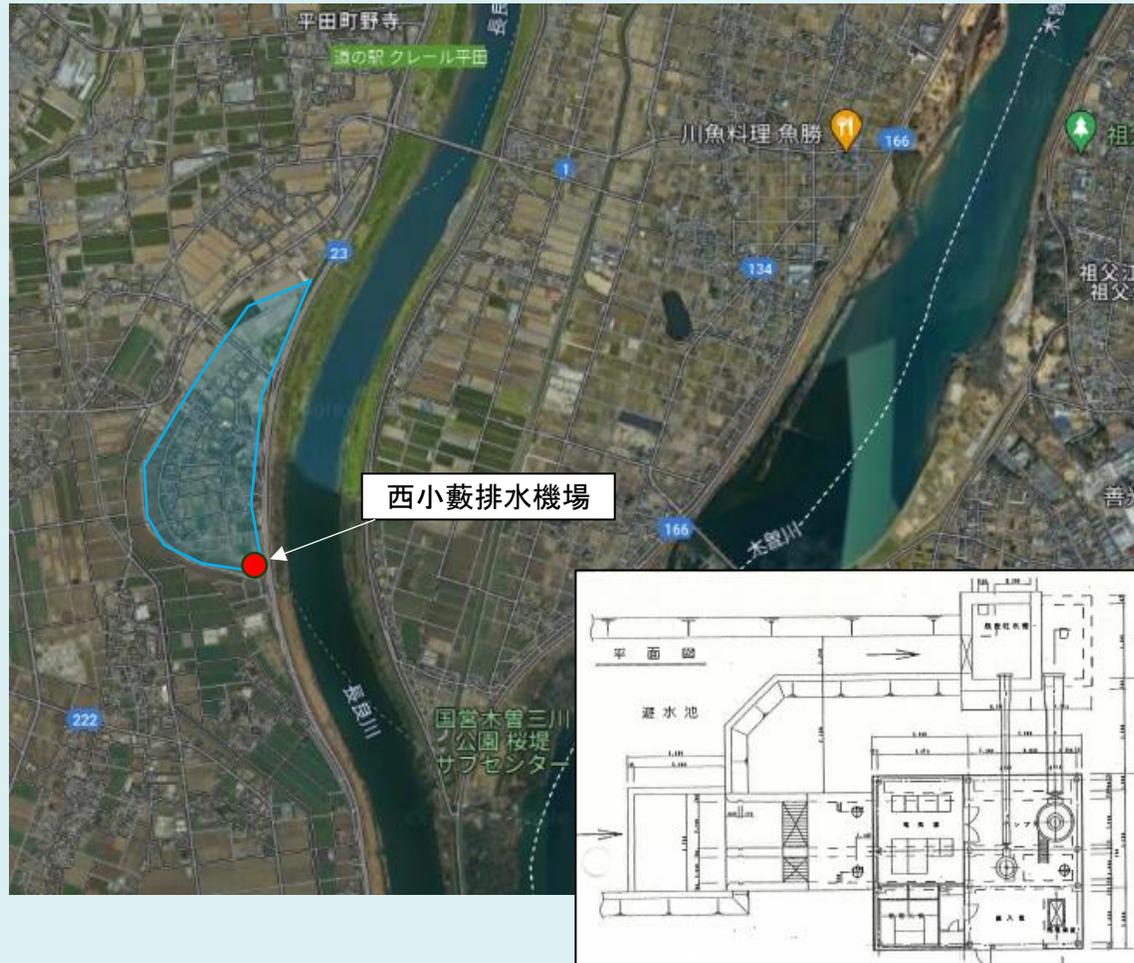
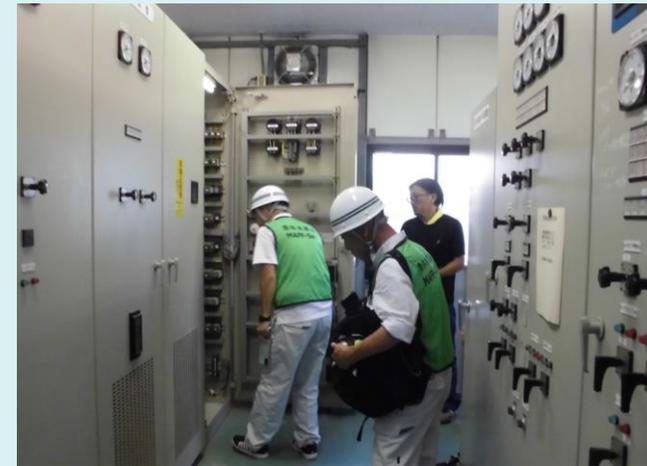
- 7月25日（木）の大雨時に発生した落雷により、西小藪排水機場（岐阜県羽島市桑原町西小藪地内／管理：高須輪中土地改良区）の受電盤等が損傷し、排水ポンプが稼働出来ない状態となる。
- 8月9日（金）にMAFF-SAT（職員3名）を派遣し、排水機場落雷被災現場の確認をするとともに、直近の排水能力確保のための方策について打ち合わせを行った。

損傷した受電盤等の確認状況

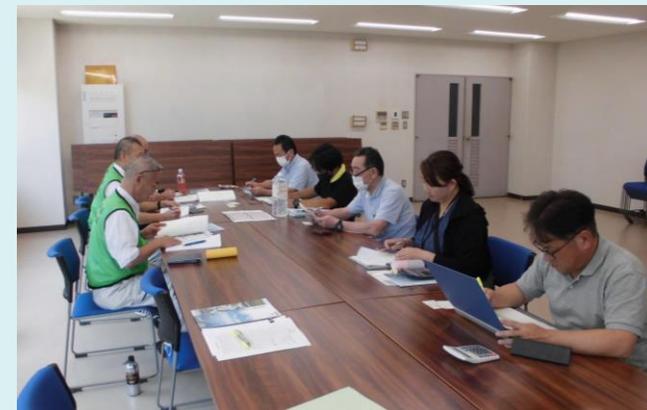
排水能力確保のための方策打ち合わせ状況

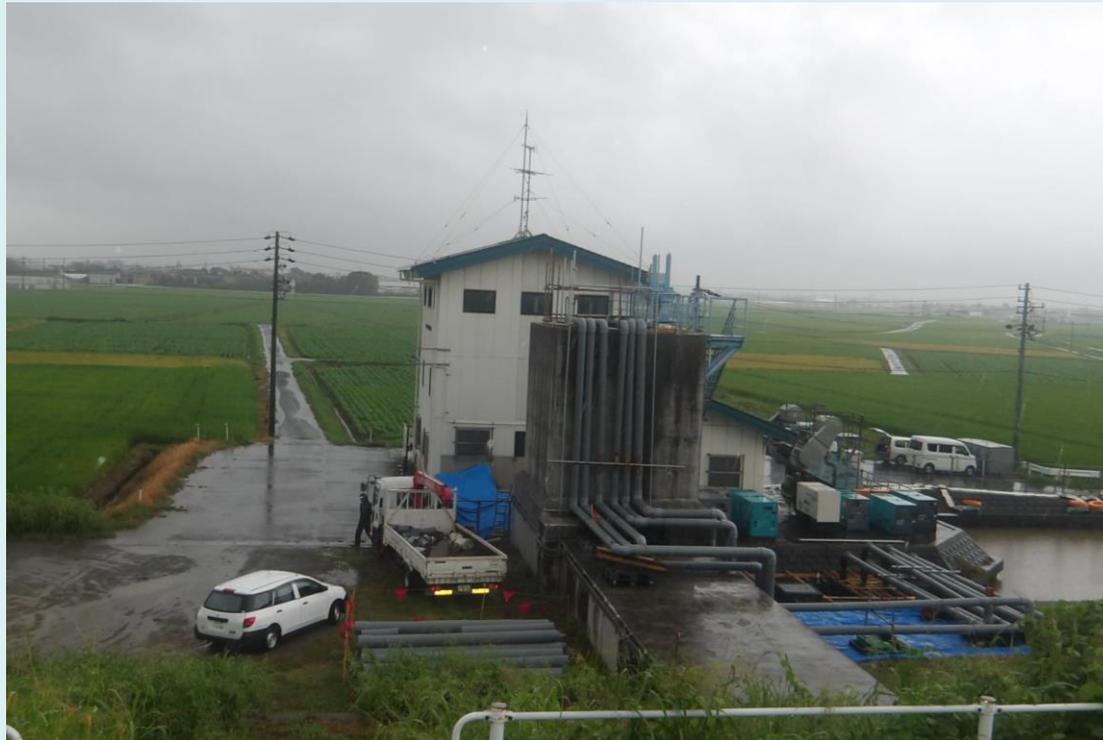
- ・ 8月23日（金）にMAFF-SATの指導を受けた高須輪中土地改良区が、台風10号の接近に備えるため、自身が所有する水中ポンプ（Φ200×8台/Φ250×1台）を西小藪排水機場に設置した。なお、基本的にこの水中ポンプで対応する事とするが、内水位の状況に応じて排水ポンプ車の支援要請を行うこととした。

水中ポンプ設置状況 1

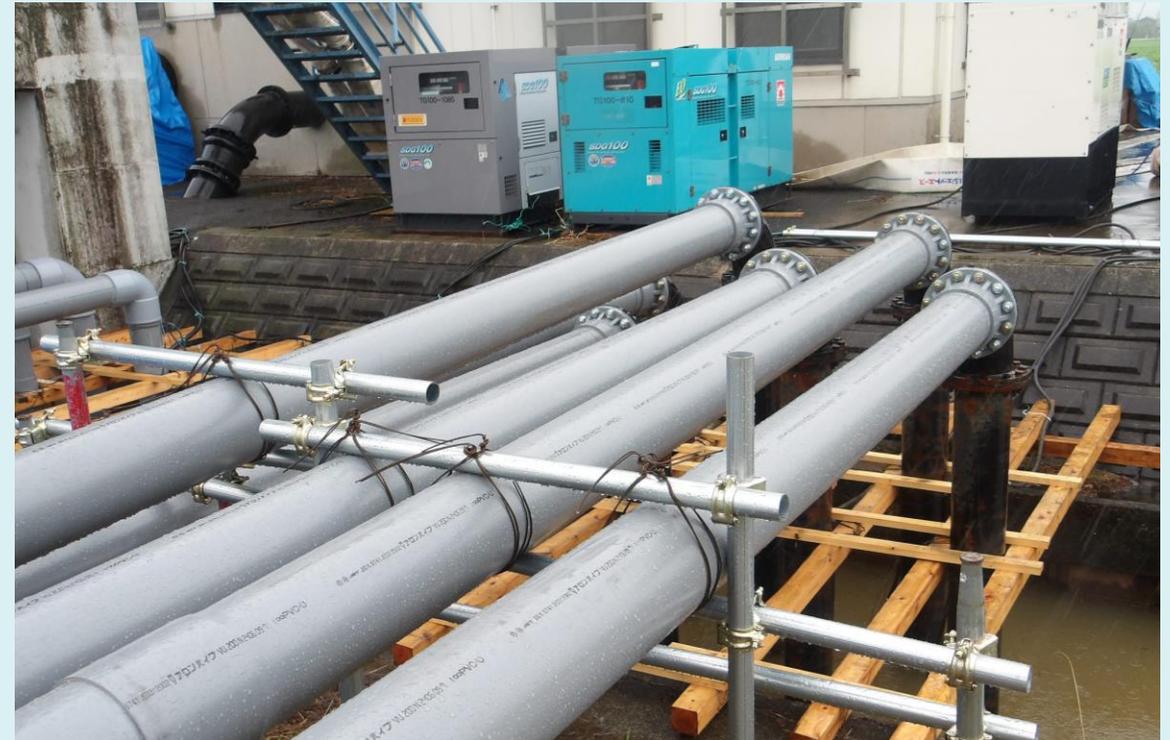
水中ポンプ設置状況 2

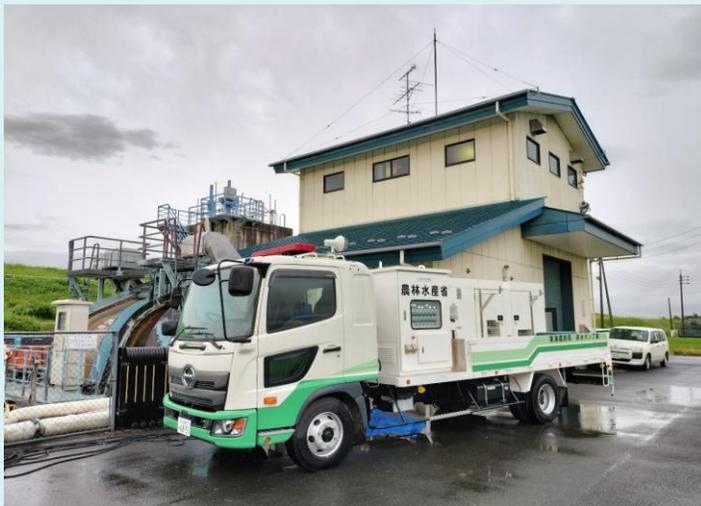
- ・ 施設管理者である高須輪中土地改良区より排水ポンプ車支援の要請（8月26日（月）13時00分）
- ・ MAFF-SAT（職員2名）により排水ポンプ車（排水能力：30m<sup>3</sup>/min）を西小藪排水機場に輸送し、設置・運転について現地指導（8月27日（火）11時30分）
- ・ 降雨に伴う流入量の増加により排水機場の内水位が上昇したため、**排水ポンプ車による排水運転を実施**（8月31日（土）11時30分～16時00分）
- ・ 再び降雨が強まり排水機場の内水位が上昇したため、**排水ポンプ車による排水運転を実施**（9月2日（月）2時40分～8時45分）
- ・ 台風通過後、排水ポンプ車の返却（9月4日（水））

排水機場への排水ポンプ車配置状況

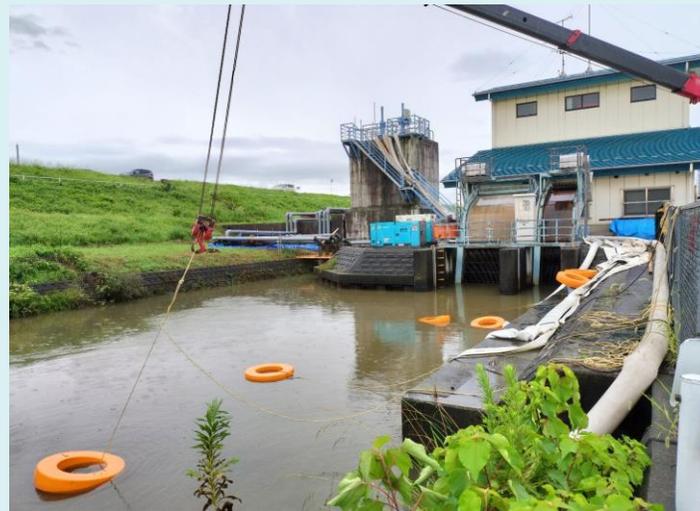
吸水地点における水中ポンプ設置作業状況

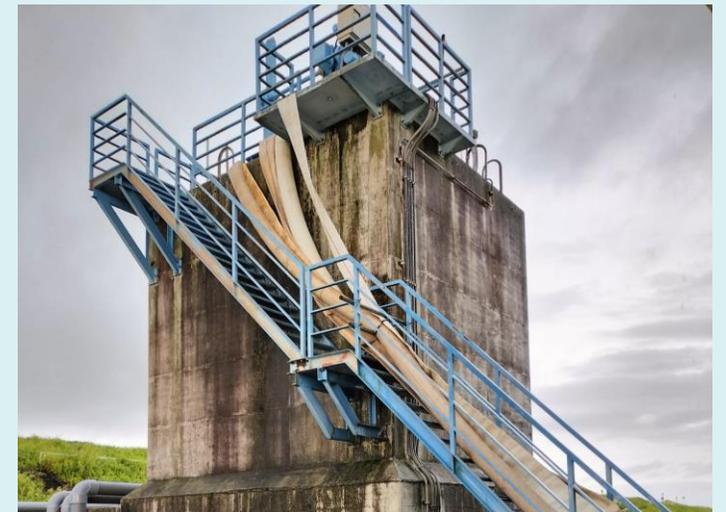
吐水槽への排水ホース配置状況
